Le remontage des barques gallo-romaines de Pommeroedul (Belgique)

LE REMONTAGE DES BARQUES GALLO-ROMAINES DE POMMEROEUL (BELGIQUE) ÉTAPE NÉCESSAIRE DE L'ÉTUDE ARCHÉOLOGIQUE ?

Alfred TERFVE

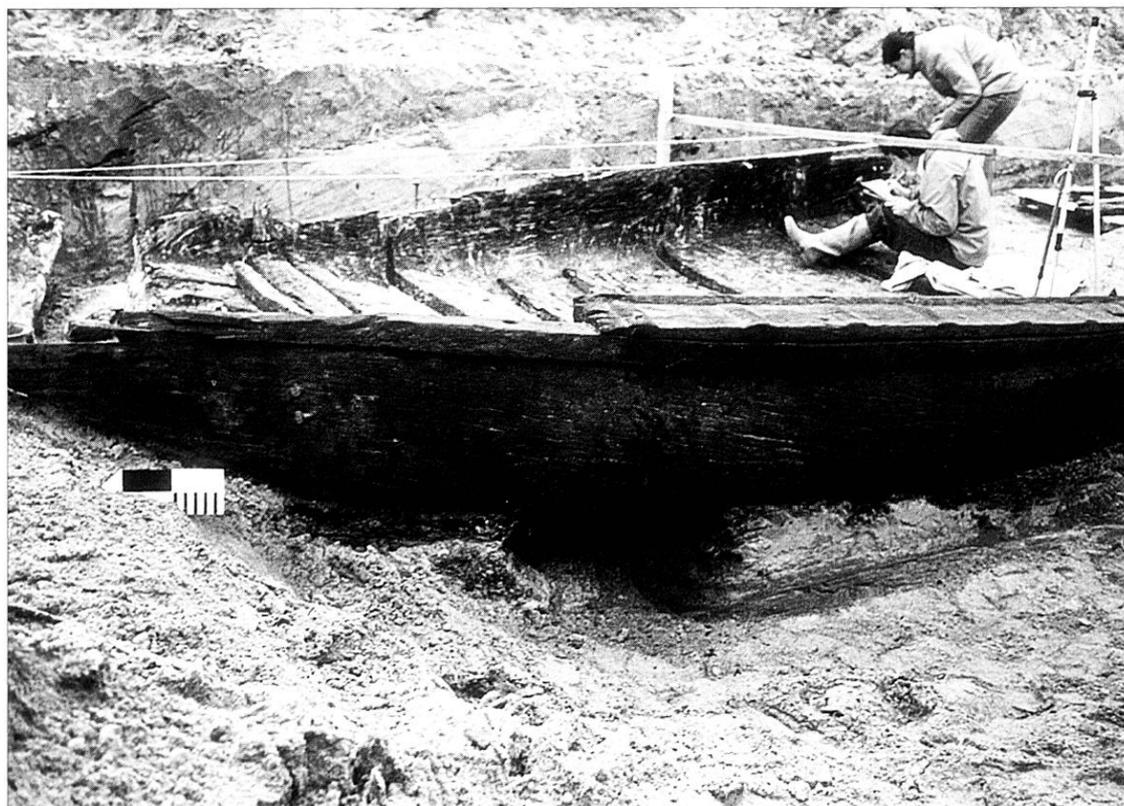
Fig. 2: Fouille du chaland. (Cliché SNF).
 Excavation of the barge. (Photo SNF).

conservé sur 15 m de long et 1 m de large et d'un second chaland découvert huit jours avant l'arrêt des fouilles, conservé sur 12,7 m de long et 3 m de large (fig. 2). Les délais fixés et le manque d'expérience en ce domaine, couplés à la nécessité de démonter les barques sous forme de fragments de 3 m maximum, afin de les transporter dans un bassin de stockage sous eau, ont contraint Messieurs de Boe et Hubert à n'effectuer qu'un relevé au 1/10^e des embarcations sans pouvoir procéder à aucune étude de détail des modes de construction ou des traces d'outils.

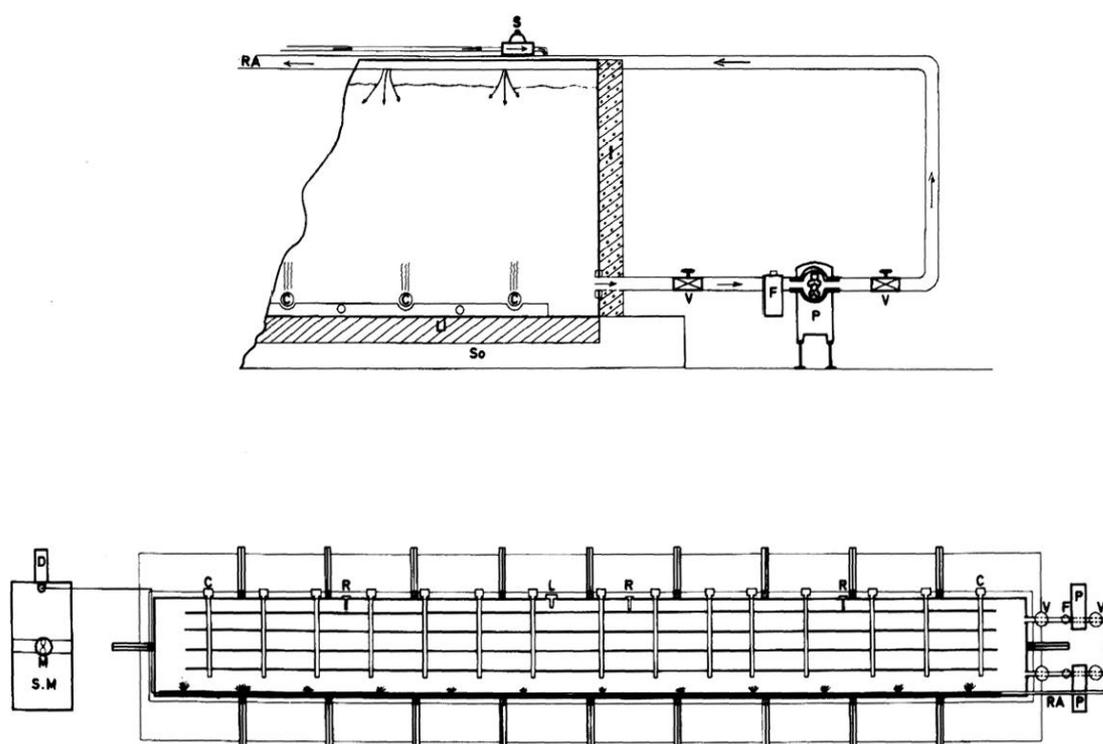
Fig. 3: Schéma de la cuve d'imprégnation; on y distingue entre autre:

Sketch of the impregnation tank:

- C. cartouches chauffantes.
- R. sondes de régulation de température.
- P. pompes de circulation continue.
- F. filtres.
- V. vannes d'isolation des pompes.
- D. pompe de distribution de la solution à 50% de PEG.

tait à ce jour aucune installation de traitement en Belgique capable d'assurer la conservation des 5 m³ de chêne contenant jusqu'à 480 % d'eau. La décision a été prise, après consultation des différents services spécialisés aux Pays-Bas, Danemark..., de traiter l'ensemble des bois en une seule fois, dans une cuve en acier de 15 m x 1,5 m x 1 m, chauffée électriquement, par imprégnation de polyéthylène glycol 4000 à 65 °C en augmentant la concentration de façon continue de 10 à 95 % de PEG (fig. 3).

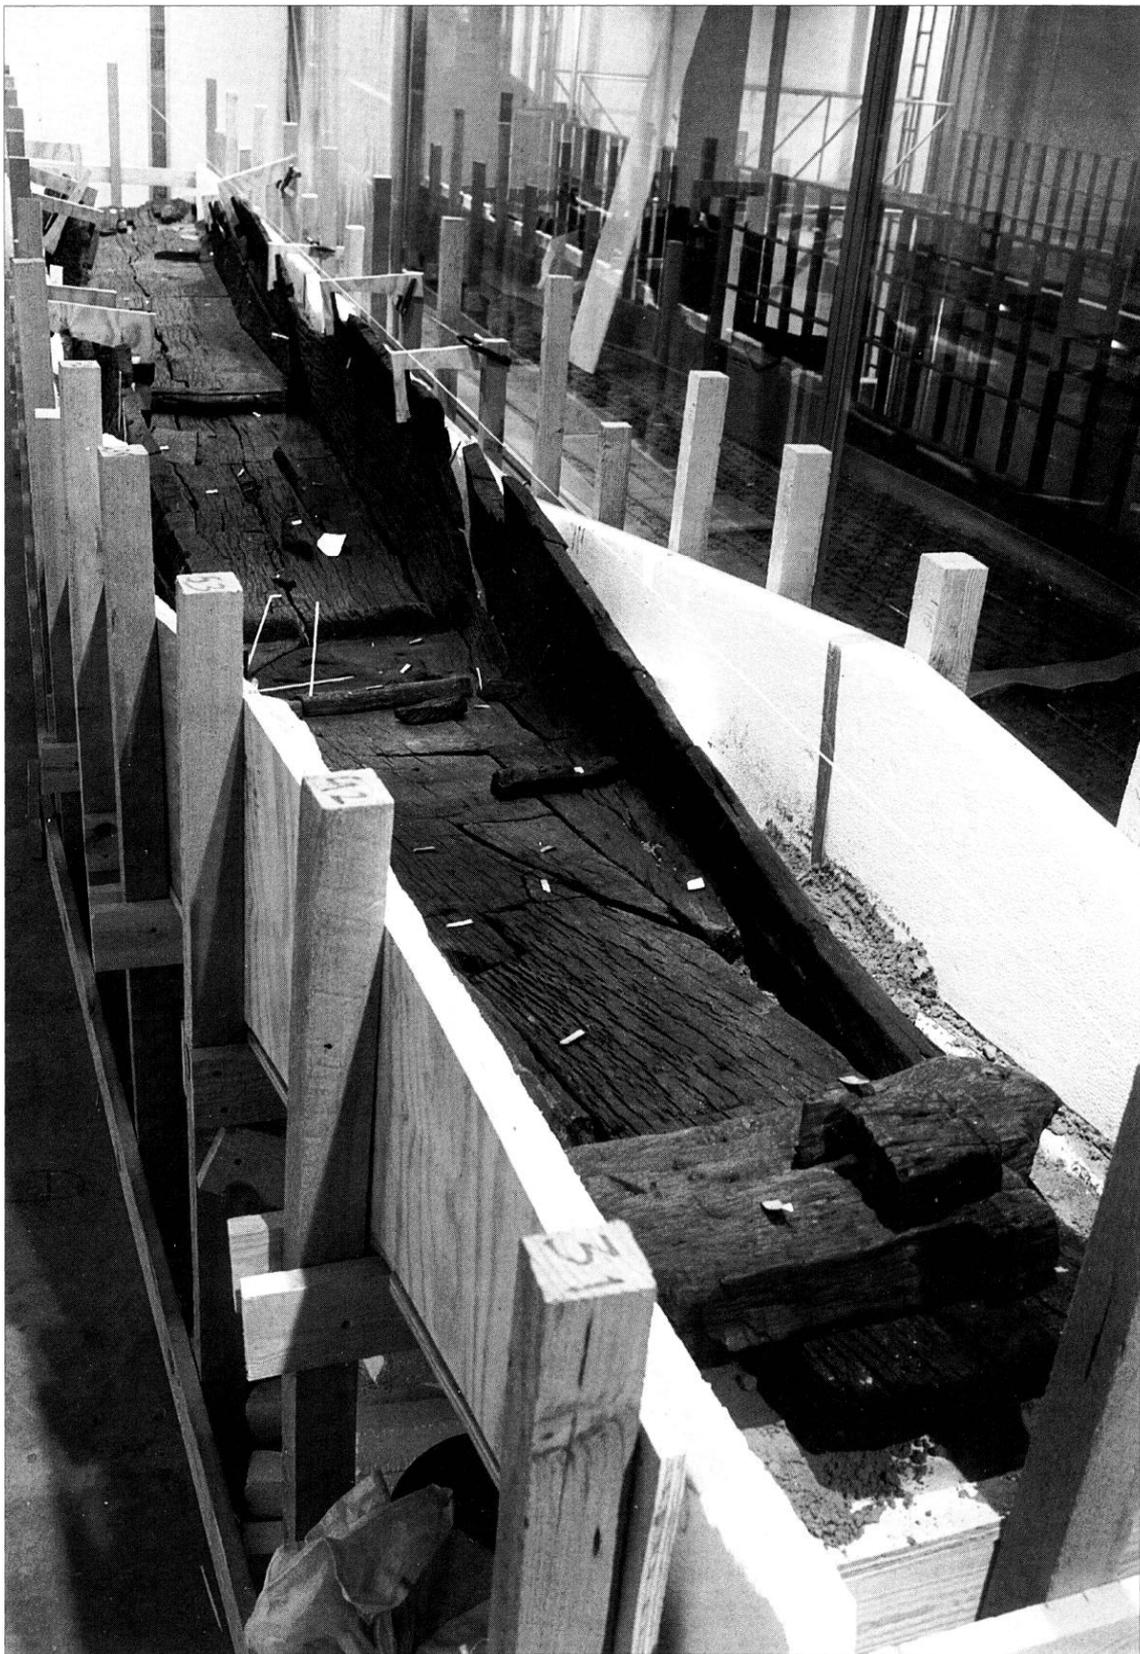
Fig. 4: Première présentation de la pirogue dans son moule en sable de fonderie; on remarque le décalage dû aux déformations de certaines pièces. (Cliché SWF).

First exhibition of the logboat in its mould of sand. (Photo SWF).

En 1991 et 1992, a eu lieu une première présentation de la pirogue et du grand chaland dans un moule en sable de fonderie, selon la méthode utilisée aux Pays-Bas, afin de déterminer l'ampleur des déformations et de présenter une première proposition de réassemblage des bois. La plupart des éléments de la partie monoxyle de la pirogue qui avaient été démantelés lors de la fouille et traités par la suite séparément, ayant dans une certaine mesure bougé différemment, ont du être corrigés. C'est le cas des flancs courbes qui se sont plus ou moins affaissés lors du stockage à plat ou du traitement et n'ont pas permis de ce fait, un remontage complet du tronc (fig. 4). Pour le chaland, il fallait tenir compte de l'effondrement de son flanc le long de la berge de la rivière et du gauchissement de nombreuses grandes planches qui pouvait

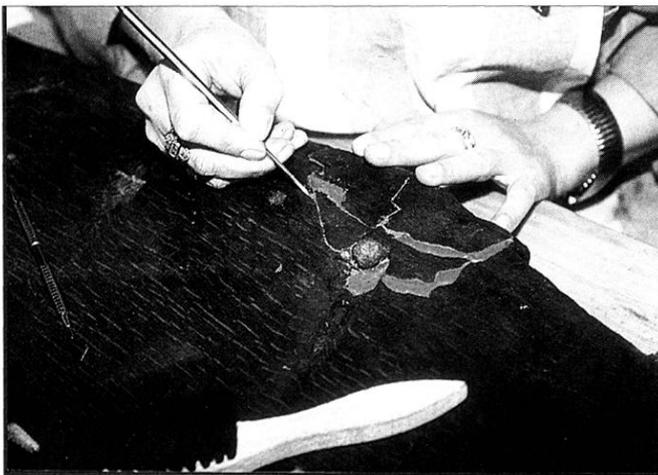
Fig. 5: Mise à niveau des joints de colle à l'aide d'outils de dentisterie et de fraises industrielles.

Smoothing of glue joints by means of dentist's tools and industrial mills.

La colle choisie après des essais de résistance, et de commodité d'utilisation est une résine Epoxy chargée de microballons phénoliques et teintée dans la masse. La proportion de microballons, facteur de la viscosité de la colle, est choisie en fonction de la largeur du joint. Deux formules ont été retenues : l'une avec 20 parts de microballons pour 100 parts de résine pour les joints fins et l'autre avec 40 parts de microballons pour les joints les plus épais. Au delà de cette proportion, l'adhérence n'est plus suffisante pour assurer l'assemblage des bois. L'excès de colle qui déborde des joints est enlevé mécaniquement après séchage à l'aide de fraises ou d'outils de dentisterie (fig. 5).

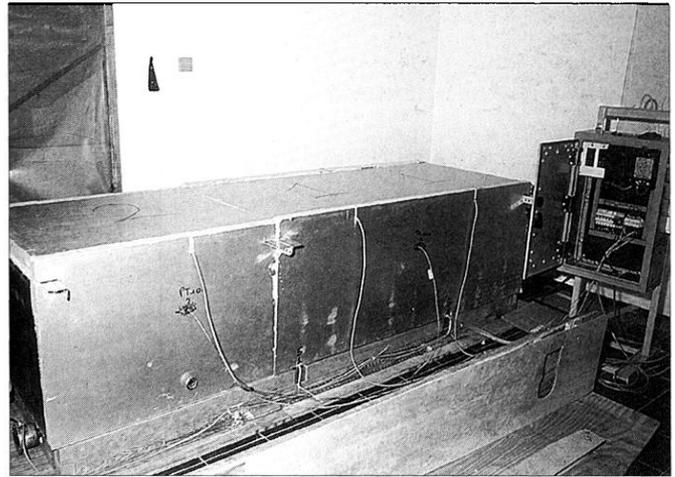
Fig. 6: Four de récupération des déformations.
Distortions correcting kiln.

La récupération des déformations se fait à une température de 55 °C, dans un four de 3 m de long dont le fond est garni du même sable de fonderie que les moules de présen-

tation et dont le chauffage est assuré de manière homogène par des radiants en haut de four et par des cartouches électriques noyées dans le sable pour la base (fig. 6). Le sable assure un maintien de la pièce pendant son réchauffement qui dure de 24 à 72 heures selon l'épaisseur du bois. Lorsque celui-ci atteint une souplesse suffisante, il est présenté dans une forme correspondant à celle que l'on veut obtenir et laissé à refroidir pendant deux à trois jours. Toutes les déformations ne sont pas récupérables et certains assemblages restent nécessairement des compromis.

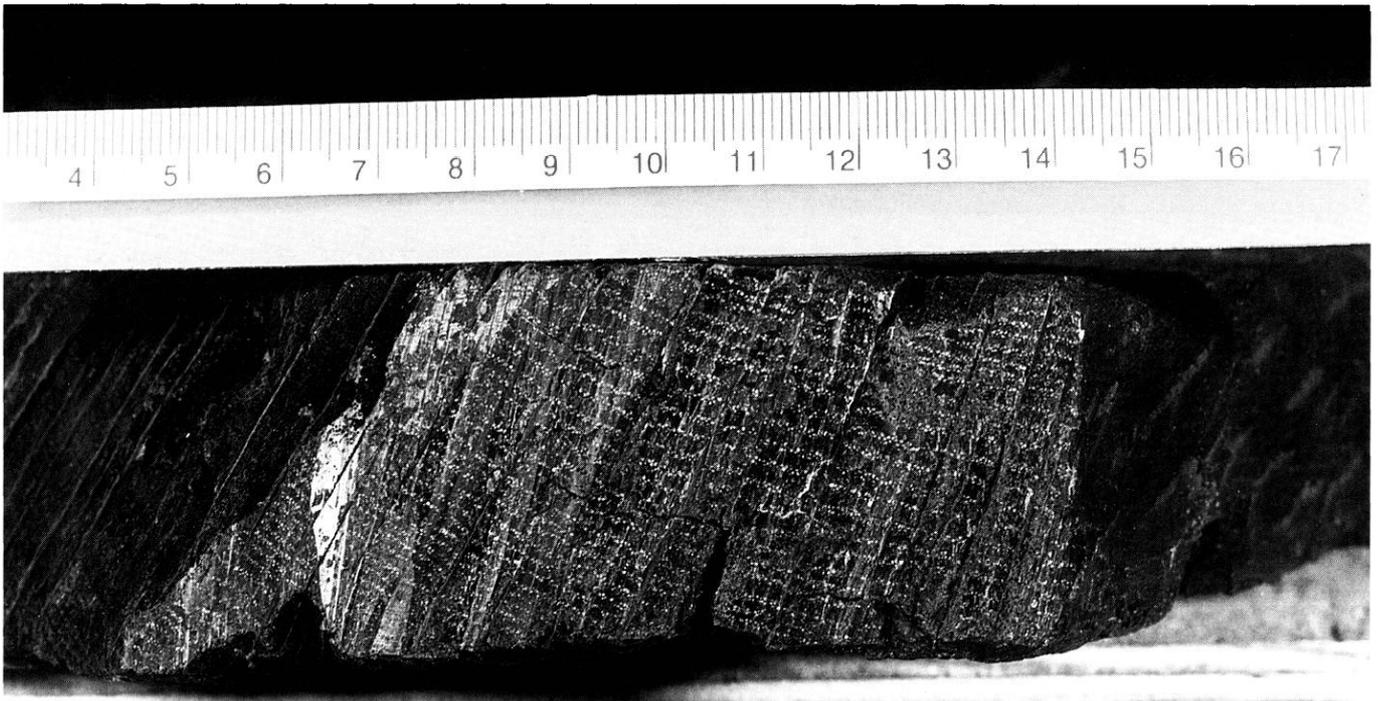
Fig. 7: *Prise de vue pour la dendrochronologie d'un fragment imprégné de PEG; l'augmentation de contraste est obtenue par nettoyage à l'eau chaude, imprégnation à l'aide de poudre pour empreintes digitales et coupe au rasoir. (Cliché SWF).*
Photography for dendrochronological analysis of a wooden sample impregnated with PEG. (Photo SWF).

Correction des déformations et nouvelle présentation dans le moule demandent un certain temps, les plans au 1/10^e n'étant pas assez précis et la forme générale réalisable inconnue; cette période assez longue a été mise à profit pour coller de nombreux petits fragments et procéder aux relevés nécessaires à la datation dendrochronologique. Pour éviter un déplacement des bois ou de l'unité de mesure, les relevés des courbes dendrochronologiques ont été faits d'après photos, en augmentant le contraste des cernes à l'aide d'une poudre pour empreintes digitales (fig. 7). L'ensemble des mesures de la pirogue et du grand chaland sont en cours de traitement à l'unité de dendrochronologie de l'université de Liège (prof. P. Hoffsummer).

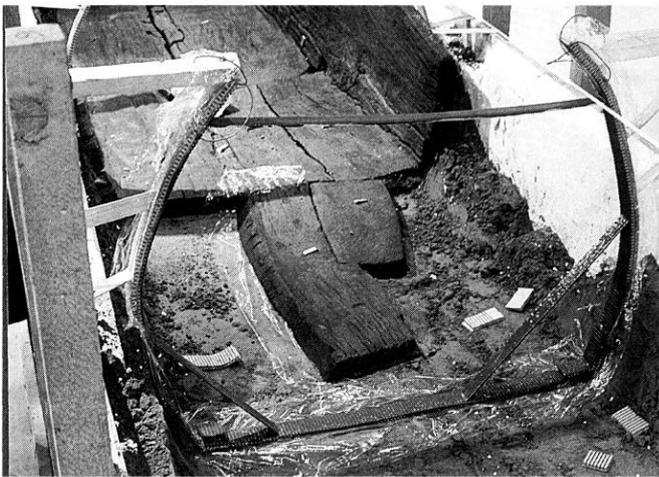
Fig. 8: *Relevé des gabarits en bois et résine destinés à la réalisation des supports transversaux définitifs en acier brut de laminage.*
Record of the wooden and resin moulds for the building of transversal supports in steel.

À la fin du premier semestre de l'année 1994, l'ensemble des corrections était terminé et une présentation satisfaisante de la pirogue réalisée dans un moule en sable. Nous avons pu relever les sections transversales à chaque mètre et fabriquer des supports en fer brut de laminage de 5 cm de largeur afin d'entamer l'assemblage final et le collage de tous les grands fragments de la barque (fig. 8). Restent à nettoyer la barque, à remplacer les clous manquants, sous forme de moulages ou de répliques avant de considérer le traitement

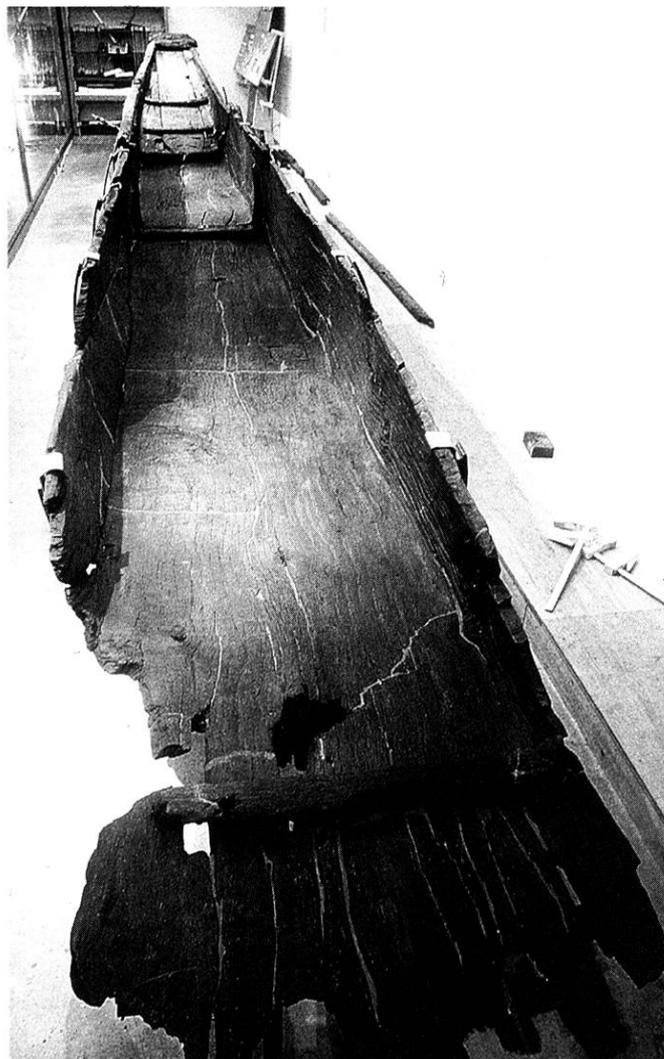
Fig. 9: *Vue de la pirogue terminée; il reste à monter les plats bords avant un dernier nettoyage à la vapeur.*
The logboat achieved: gunwale remains to be added.

comme définitivement terminé. La pirogue est désormais parfaitement présentable et il est possible d'y effectuer tous les relevés utiles à son étude sans gêner les dernières opérations en cours (fig. 9). Le même genre de procédé est utilisé pour le remontage du grand chaland et nous pouvons
